## リコール届出一覧表

リコール届出日：平成 30 年 4 月 25 日

リコール届出番号	外 - 2652	リコール開始日：平成 30 年 4 月 25 日
届出者の氏名又は名称	プジョー・シトロエン・ジャポン株式会社 代表取締役 クリストフ プレヴォ (製作国： フランス共和国) (製作者名： オート Mobil・プジョー) (問い合わせ先： 0120-840-240 プジョーコール) (製作者名： オート Mobil・シトロエン) (問い合わせ先： 0120-55-4160 シトロエンコール)	
不具合部位 (部品名)	始動装置 (スターター用電源供給配線)	
基準不適合状態にあると認める構造、装置又は性能の状況及びその原因	スターター電源供給ハーネスの取り付けが不適切なため、当該ハーネスが EGRバルブ周辺と接触するものがある。そのため、エンジンの振動等によりハーネスの被覆が損傷し、最悪の場合、短絡して火災に至るおそれがある。	
改善措置の内容	全車両、スターター電源供給ハーネスを点検し、取り付け位置に誤りがあった場合は、正しい位置に変更する。また、被覆が損傷していた場合は当該ハーネスを新品と交換する。	
不具合件数	0 件	事故の有無 0 件
発見の動機	本国からの情報による。	
自動車使用者及び自動車分解整備事業者に周知させるための措置	<ul style="list-style-type: none"> <li>● 使用者 : 電話・ダイレクトメールにて通知する。</li> <li>● 自動車分解整備事業者 : 日整連発行の機関誌へ掲載する。</li> <li>● 対策実施済車両 : 対策済車両には、運転者席側ドア開口部のドアロックストライカー付近に外-2652のステッカーを貼付する。</li> </ul>

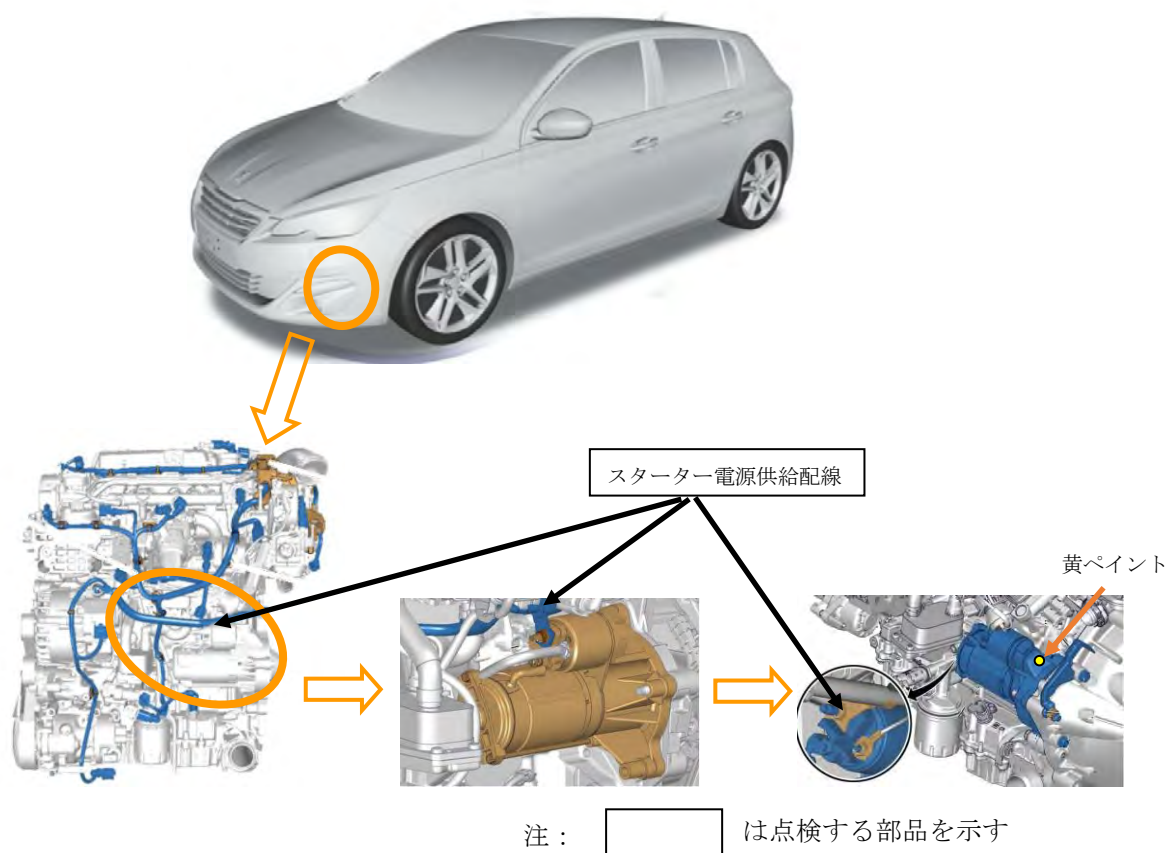
## 改善箇所説明図

スターター電源供給ハーネスの取り付けが不適切なため、当該ハーネスがEGRバルブ周辺と接触するものがある。そのため、エンジンの振動等によりハーネスの被覆が損傷し、最悪の場合、短絡して火災に至るおそれがある。

全車両、スターター電源供給ハーネスを点検し、取り付け位置に誤りがあった場合は、正しい位置に変更する。また、被覆が損傷していた場合は当該ハーネスを新品と交換する。

エンジンスターター本体に黄ペイントを塗る。
