## リコール届出一覧表

リコール届出日：平成 30 年 10 月 10 日

# 改善箇所説明図

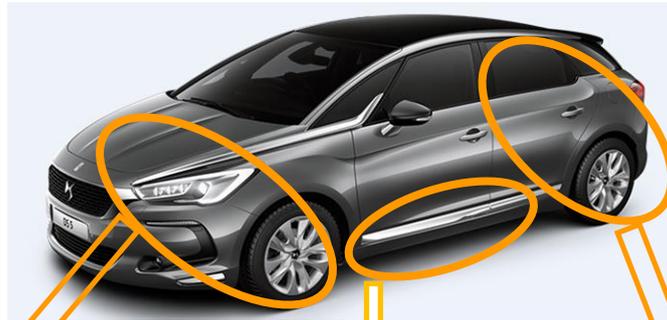
①フロントサブフレーム取付ボルトおよびナット 6本

全車両、各部位の取付けを規定トルクで締め付ける。  
また、クリップが損傷している場合は新品に交換する。

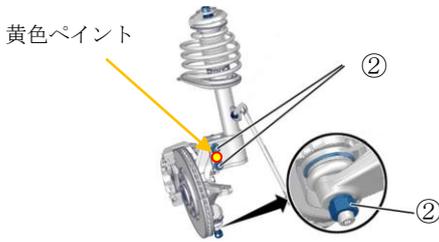
②フロントショックアブソーバー  
下部取付ボルト 4本、  
フロントロアアームピボット取付ボルト 2本

③フロントブレーキ  
キャリパーサポートおよび  
フロントブレーキキャリパー  
取付ボルト 8本  
ブレーキホース取付ボルト  
2本

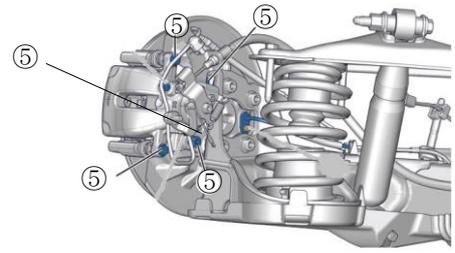
④リアクロスメンバー取付ボルト 8本

⑤リアブレーキ  
キャリパーサポートおよび  
リアブレーキキャリパー  
取付ボルト 8本  
ブレーキホース取付ボルト  
2本

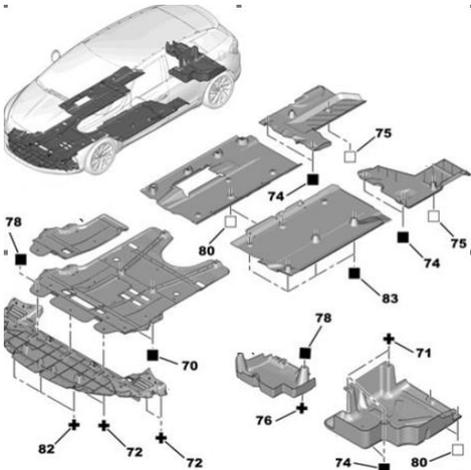
⑥アンダーボディデフレクター取付ボルト、  
ナットおよびクリップ
