リコール届出一覧表

リコール届出日：令和 2 年 9 月 17 日

リコール届出番号	外-3090	リコール開始日：準備出来次第		
届出者の氏名又は名称	Groupe PSA Japan株式会社 代表取締役 アンジェロ シモーネ (製作国： フランス共和国) (製作者名： オートモビル・プジョー) (問い合わせ先： 0120-840-240 プジョーコール) (製作者名： オートモビル・シトロエン) (問い合わせ先： 0120-55-4106 シトロエンコール) (製作者名： DS Automobiles) (問い合わせ先： 0120-92-6813 DS コール)			
不具合部位 (部品名)	原動機 (エンジンコントロールユニット)			
基準不適合状態にあると認める構造、装置又は性能の状況及びその原因	エンジンコントロールユニットにおいて、制御プログラムが不適切なため、長時間市中走行した後に急激な加速をした際、尿素SCRシステムが正常に作動していないと誤診断し、警告灯が点灯するおそれがある。			
改善措置の内容	全車両、エンジンコントロールユニットを対策プログラムに書き換える。			
不具合件数	1 件	事故の有無	0 件	
発見の動機	本国からの情報による。			
自動車使用者及び自動車分解整備事業者に周知させるための措置	<ul style="list-style-type: none"> ● 使用者 : 電話・ダイレクトメールにて通知する。 ● 自動車分解整備事業者 : 日整連発行の機関誌へ掲載する。 ● 対策実施済車両 : 対策済車両には、運転者席側ドア開口部のドアロックストライカー付近に外-3090のステッカーを貼付する。

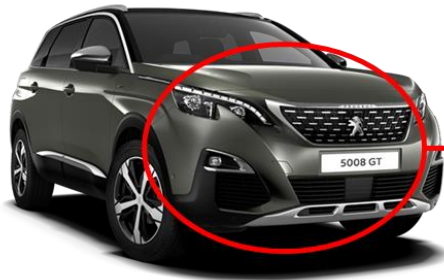
改善箇所説明図

エンジンコントロールユニット

注： は更新するソフトウェア搭載箇所を示す

エンジンコントロールユニットにおいて、制御プログラムが不適切なため、長時間市中走行した後に急激な加速をした際、尿素SCRシステムが正常に作動していないと誤診断し、警告灯が点灯するおそれがある。

全車両、エンジンコントロールユニットを対策プログラムに書き換える。
