リコール届出一覧表

リコール届出日：令和 3 年 3 月 4 日

リコール届出番号	外-3184	リコール開始日：準備出来次第		
届出者の氏名又は名称	Groupe PSA Japan株式会社 代表取締役社長 木村 隆之 (製作国： フランス共和国) (製作者名： DS Automobiles) (問い合わせ先： 0120-92-6813 DS コール)			
不具合部位（部品名）	燃料装置（燃料タンク）			
基準不適合状態にあると認める構造、装置又は性能の状況及びその原因	燃料タンクにおいて、製造工程が不適切なため、製造工程で素材に塗布する接着剤が不足しているものがある。そのため、接着が不十分な箇所から燃料が漏れるおそれがある。			
改善措置の内容	全車両、燃料タンクのシリアル番号を確認し、該当する場合は燃料タンクを良品に交換する。			
不具合件数	0 件	事故の有無	0 件	
発見の動機	本国からの情報による。			
自動車使用者及び自動車特定整備事業者等に周知させるための措置	<ul style="list-style-type: none"> ● 使用者：電話・ダイレクトメールにて通知する。 ● 自動車特定整備事業者：日整連発行の機関誌へ掲載する。 ● 弊社ホームページに掲載する。

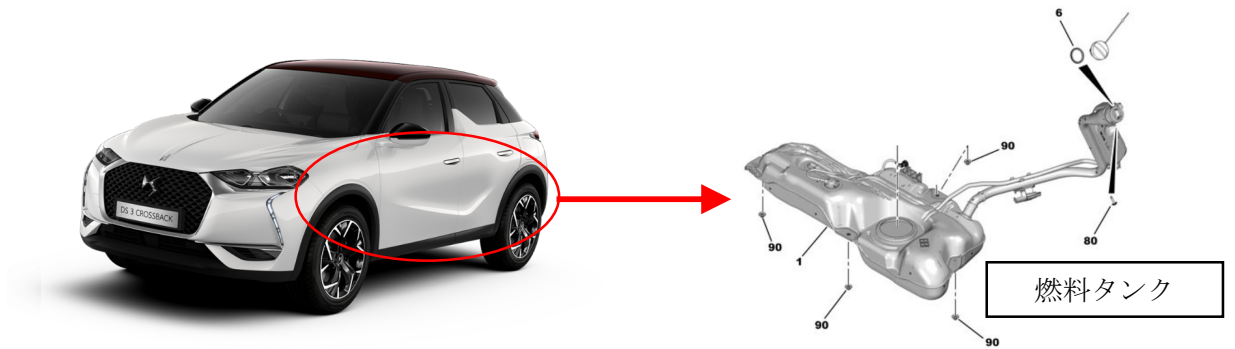
改善箇所説明図

不具合の内容

燃料タンクにおいて、製造工程が不適切なため、製造工程で素材に塗布する接着剤が不足しているものがある。そのため、接着が不十分な箇所から燃料が漏れるおそれがある。

改善措置の内容

全車両、燃料タンクのシリアル番号を確認し、該当する場合は燃料タンクを良品に交換する。
