リコール届出一覧表

リコール届出日：令和 4 年 3 月 8 日

改善箇所説明図

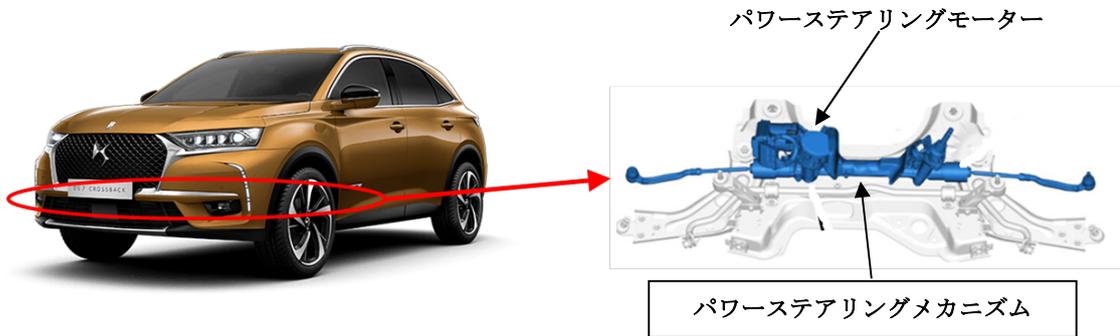
パワーステアリングメカニズムにおいて、パワーステアリングモーター製造ラインでモーターの設定が不適切なため、正規の設定と異なる状態で製造されたものがある。そのため、低速域でステアリングを大きく回した場合に、警告灯が点灯し、パワーステアリングのアシストが機能しなくなるおそれがある。

全車両、パワーステアリングメカニズムを良品と交換する。
