リコール届出一覧表

リコール届出日:令和 04 年 09 月 21 日

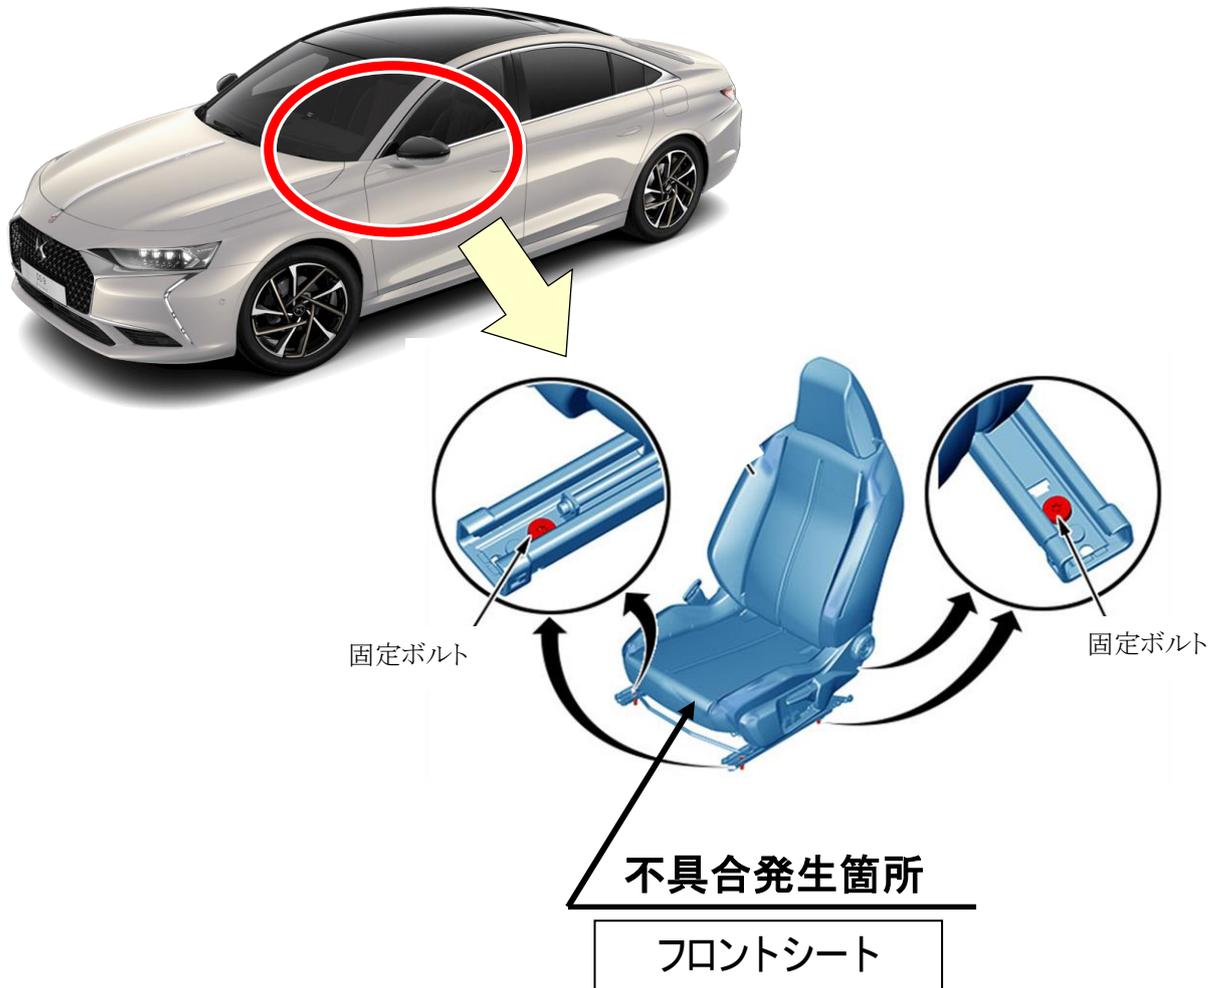
改善箇所説明図

左右フロントシートにおいて、車体に固定するボルトの締付トルクが不十分なものがある。そのため使用過程においてボルトが緩み、最悪の場合、衝突時にフロントシートが適切に固定されないおそれがある。

全車両、左右フロントシートの取付ボルトを規定トルクで締め付ける。

識別 : 運転席側ドアロックストライカー上部固定ボルトの頭部に黄色ペイントを塗布する。
