## リコール届出一覧表

リコール届出日:令和 05 年 10 月 26 日

# 改善箇所説明図

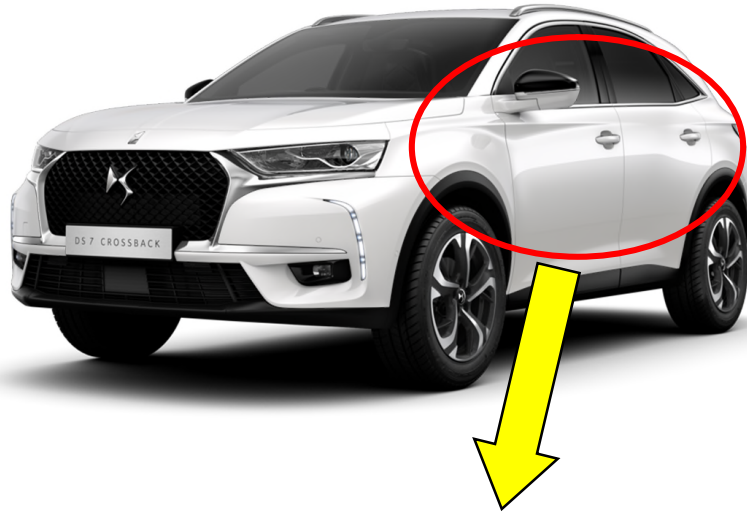
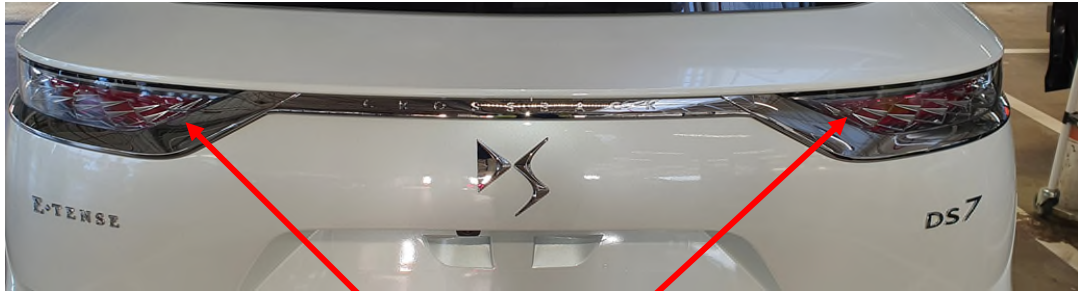
テールランプ

基準不適合部位

テールランプにおいて、組み付けが不適切なため、テールゲートパネルと強く干渉しているものがある。そのため、テールランプのハウジングが損傷し、雨水等がランプ内部に侵入するおそれがある。最悪の場合、テールランプが点灯しなくなる。

交換/対策部位

全車両、テールランプのスタッド部にスペーサーを追加する。なお、シャワーテストを行い、テールランプ内に水入りが認められる場合にはテールランプを良品に交換する。

識別：車台番号打刻の車台番号の最左から1桁目の上部に黄色のペイントを塗る。
