リコール届出一覧表

リコール届出日:令和05年10月12日

改善箇所説明図

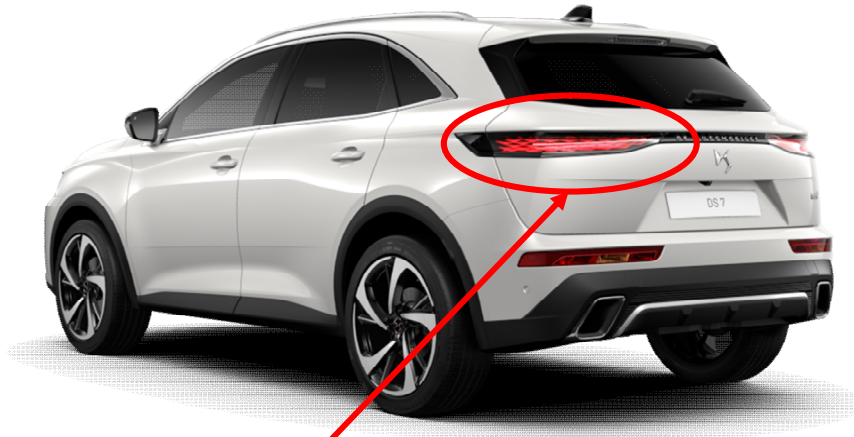
テールランプ(左)

基準不適合部位

左側テールランプにおいて、本体とレンズの接合部の溶着が不十分なため、剥がれるおそれがある。このため、雨水等がランプ内部に侵入し、回路の短絡が発生して、テールランプが点灯しなくなるおそれがある。

交換/対策部位

全車両、左側テールランプを良品に交換する。
