## リコール届出一覧表

リコール届出日：平成 30 年 10 月 10 日

# 改善箇所説明図

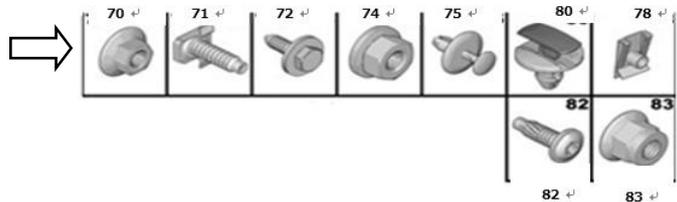
⑥アンダーボディデフレクター取付ボルト、  
ナットおよびクリップ

サスペンション（フロント、リア）、ブレーキキャリパ（フロント、リア）、フロントサブフレーム、リアクロスメンバー、アンダーボディーデフレクターの取付けボルト等において、締め付け工具のトルク設定が不適切なため、締め付けトルクが不足しているものがある。そのため、走行振動等により当該部位が緩み、異音が発生し、最悪の場合、走行安定性、制動能力が失われるおそれがある。また、ボルト等が脱落した場合は他の交通に影響を及ぼすおそれがある。

全車両、各部位の取付けを規定トルクで締め付ける。  
また、クリップが損傷している場合は新品に交換する。
