DS DS9 E-TENSE 4ドア / 5シート / セダン (2021年10月 →)

STELLANTIS	ID番号	バージョン番号	日付	ページ
	01365_21_00350	2	2022年7月26日	1/4

1. 識別方法

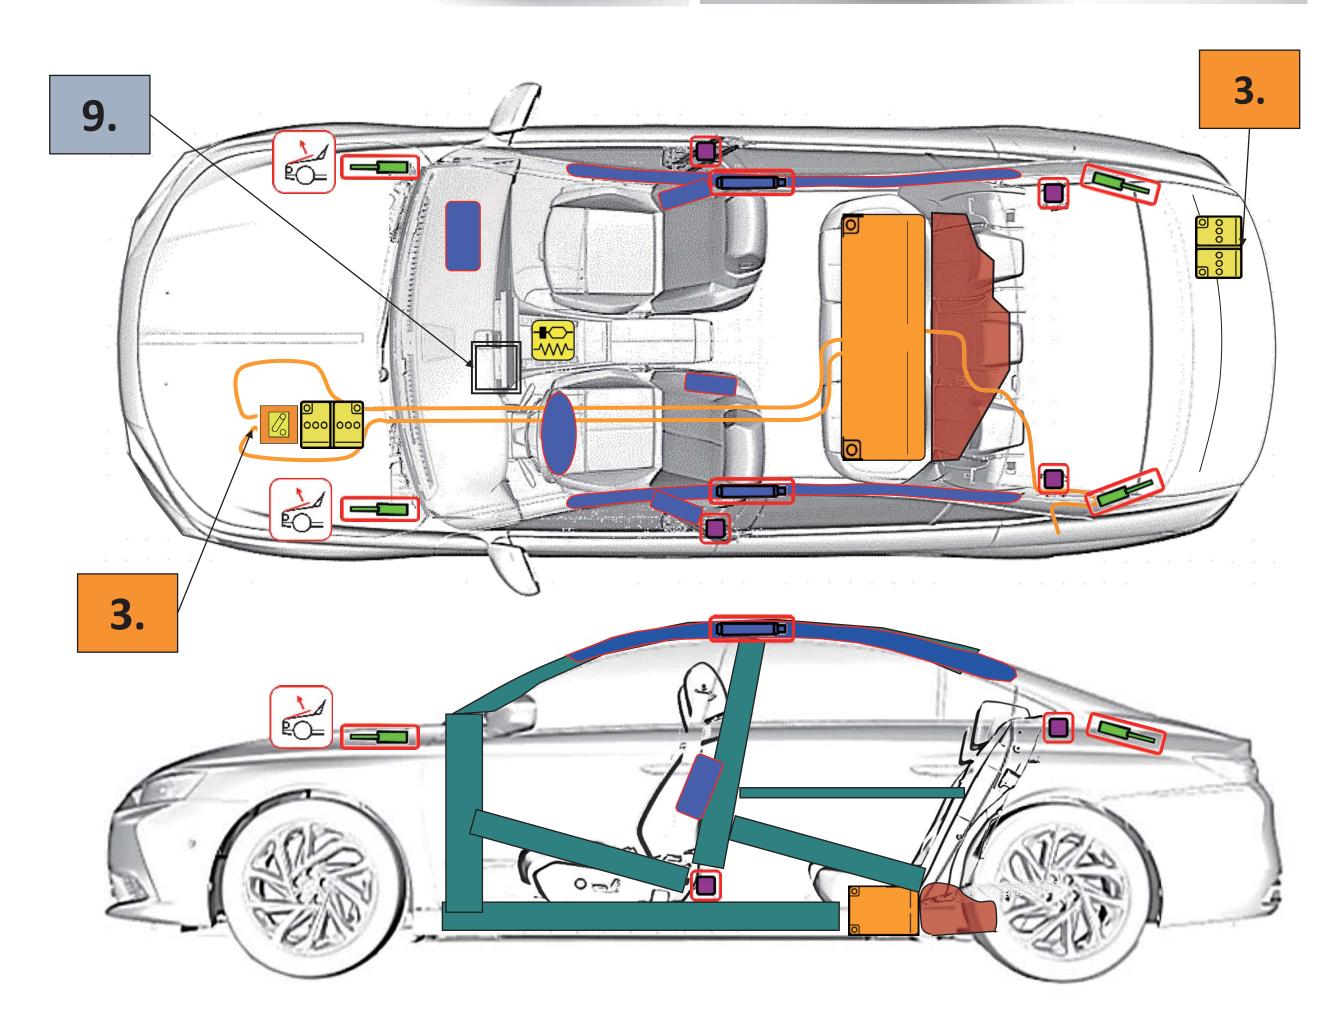
エアバッグ		貯蔵ガス・ インフレータ	シート・ベルト・ プリテンショナ	SRS コントロール・ ユニット	歩行者保護 アクティブ・ システム
			ガス・ストラット/ プリロード・ スプリング	高強度ゾーン	特別な注意を 要するゾーン	
000000	低電圧バッテリ					
	高電圧 バッテリ・パック	2	高電圧 電源ケーブル			
		9	高電圧切断用の 低電圧装置	フューエル・ タンクの 中身はガソリン/ エタノール

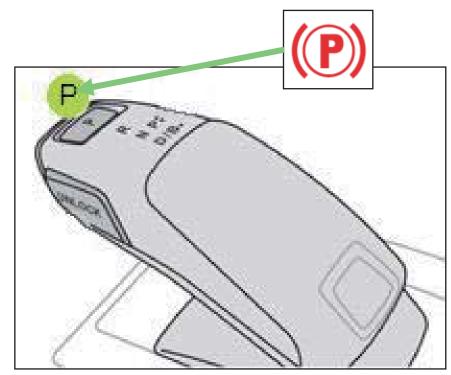
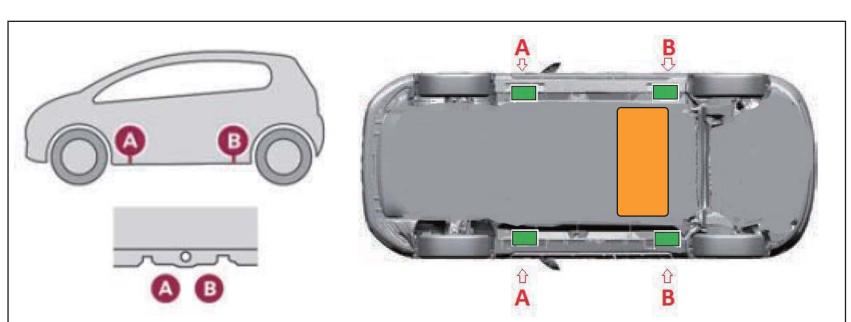
2. 車両の停止 / 支持 / リフトアップ

フューエル・システムや高電圧電源ケーブルの下に木製ブロックを積んだり、救助用のエア・リフティング・バッグを置いたりしないでください。 燃料漏れや火災、感電の原因になります。

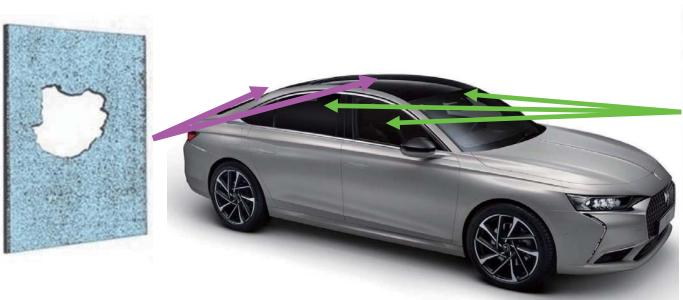
ガラスのタイプ

強化ガラス -

ラミネート加工ガラス -
