リコール届出一覧表

リコール届出日:令和05年12月05日

改善箇所説明図

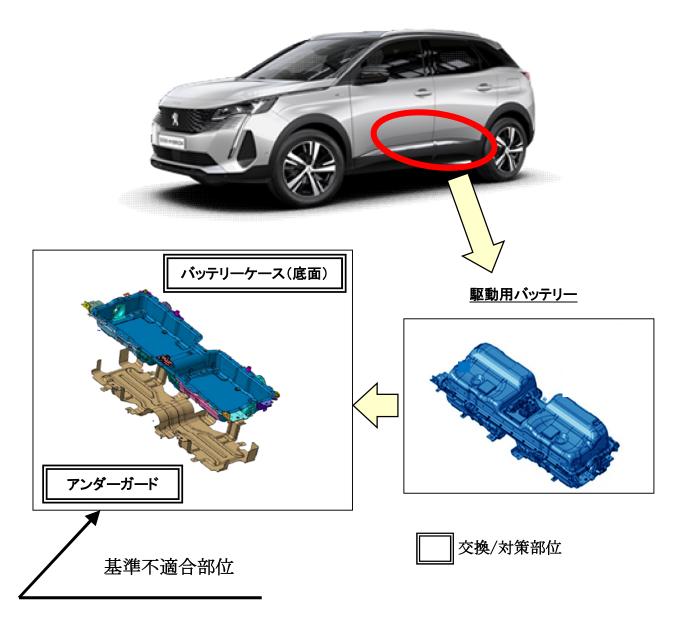
駆動用バッテリーにおいて、バッテリーケース底面の防錆処理が不十分な為、長期間使用した場合、当該ケースに錆が発生して穴があくことがある。このため、バッテリーケース内に水が侵入して短絡が発生し、最悪の場合、車両の走行停止や火災に至るおそれがある。

全車両、駆動用バッテリーのアンダーガードに水抜き穴を追加すると共に、バッテリーケース底面及びアンダーガード内側に防錆剤を塗布する。

識別: 車台番号打刻の車台番号の最左から4桁目の上部に黄色のペイントを塗る。
